Energieeffiziente Wohngebäudesanierung mit Faktor 10

Beispiel Jean-Paul-Platz 4 in Nürnberg

Burkhard Schulze Darup, Architekt, Augraben 96, 90475 Nürnberg schulze-darup@t-online.de

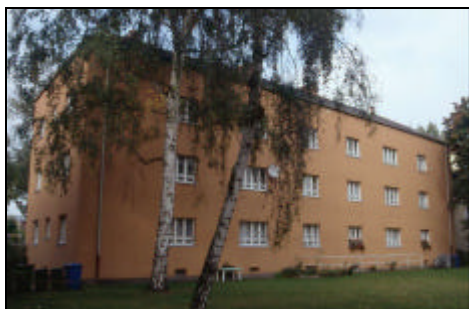
Abb. 1: Vor der Sanierung

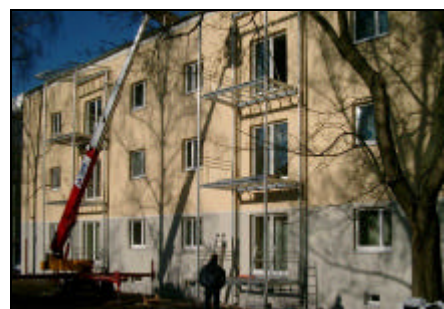
Abb. 2: Kurz vor Fertigstellung

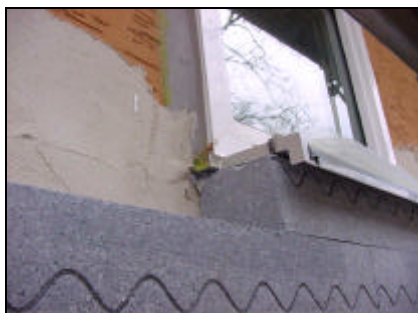
Abb. 3: WDVS 20 cm dick –
luftdichter Anschluss an das Fenster

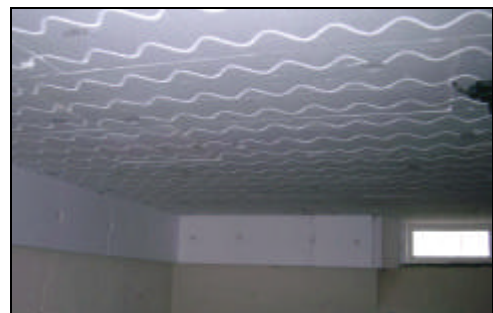
Abb. 4: Dämmung der KG-Decke und
Wärmebrückenreduktion an den Wänden

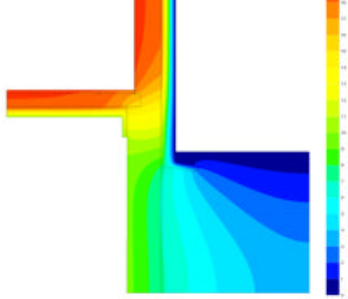
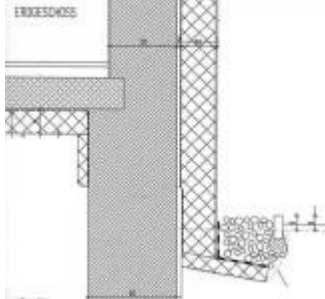
<p>Sockelbereich Keller-Außenwand: die Dämmung wird aus Kostengründen nur 25 cm tief ins Erdreich eingebunden, ergänzend wird eine nach außen verlaufenden Frostschürze verlegt; der Wärmebrückendurchgangskoeffizient beträgt $\Psi_a = 0.134 \text{ W}/(\text{mK})$</p>

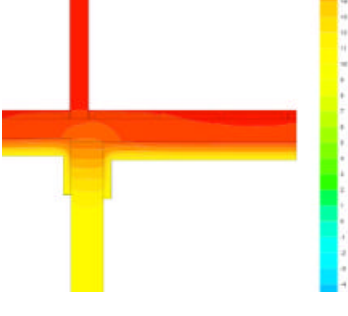
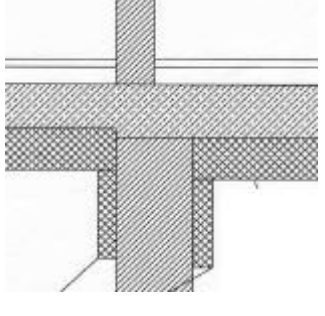
<p>Kellerinnenwände zu aufgehendem Mauerwerk im EG: durch die senkrechte Fortsetzung der Dämmung an den Kellerwänden nach unten (30 cm) wurde $\Psi_a = 0.30 \text{ W}/(\text{mK})$ erreicht, bei den 38 cm dicken KG-Wänden $\Psi_a = 0.46 \text{ W}/(\text{mK})$</p>

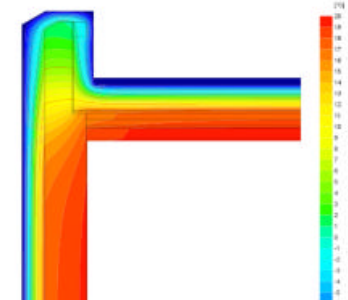
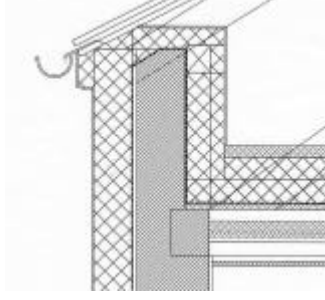
<p>Kniestock: durch vollständiges Umdämmen des Kniestocks mit einer Dicke von seitlich 20 cm und oberhalb 10 cm ergibt sich ein äußerst günstiger Wärmebrückendurchgangskoeffizient: $\Psi_a = 0.056 \text{ W}/(\text{mK})$</p>

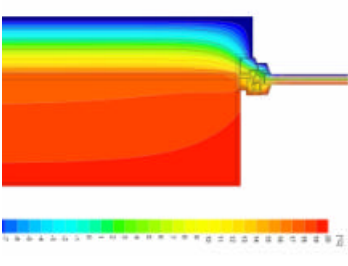
<p>Fenster: Wärmebrücke vergleichbar einer Neubau-Situation $\Psi_a = 0.017 \text{ W}/(\text{mK})$ beim seitlichen Anschluss; der untere Bereich zum Fensterblech weist $\Psi_a = 0.030 \text{ W}/(\text{mK})$ auf</p>

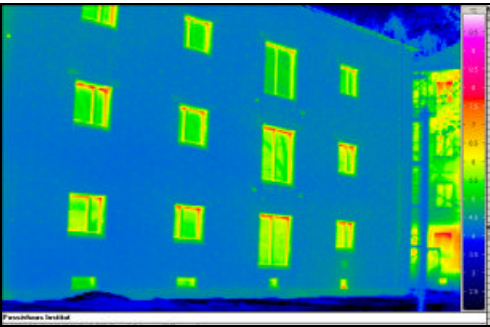
<p>Thermografie der Südfassade kurz vor Fertigstellung und vor der Balkonmontage (4 Aussteifungsbolzen sind als Wärmebrücke erkennbar); zum Vergleich rechts ein baugleiches Bestandsgebäude [PHI 2003]</p>

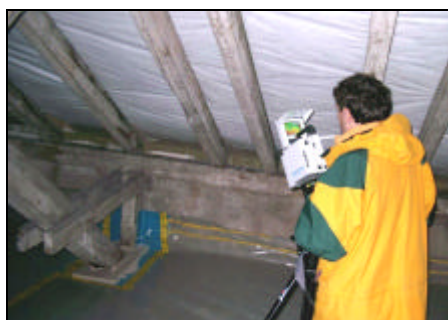
Der Zeitpunkt des zweiten **Blower-Door-Tests** wurde so gewählt, dass die Montage der Fenster sowie die frisch verlegte PE-Folie auf dem Dachboden überprüft und nachgearbeitet werden konnten. Während bei den Fenstern nahezu keine Undichtheit festgestellt werden konnte, war im Dachbodenbereich Nacharbeit erforderlich. Es wurde Überdruck in der jeweils darunter liegenden Wohnung mit geringen 15 Pascal erzeugt, um die Folie nicht gar zu weit abheben zu lassen. Mittels IR-Thermografie konnten dann zielgerichtet die Leckagen geortet und weitestgehend geschlossen werden. Die abschließende Messung des Gesamtgebäudes ergab einen hervorragenden n_{50} -Wert von $0,55 \text{ h}^{-1}$ und einige Hinweise zur weiteren Abdichtung der Hülle [PHI 2003]. Bei der Schlussabnahme wurde ein n_{50} -Wert von $0,35 \text{ h}^{-1}$ erzielt [AnBUS 2003].

Abb. 5: Thermografie der Dachboden-Luftdichtung

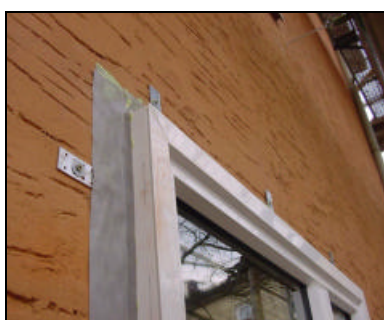
Fensteranschlüsse konnten sehr einfach in diese Luftdichtungsebene eingearbeitet werden durch Einspachteln der Fensterverklebung, die mit vlieskaschiertem Butylklebeband auf den bestehenden Außenputz ausgeführt wurde. Unebenheiten im Mauerwerk und poröse Putzoberflächen wurden mit einem feuchte- und temperaturbeständigen Zusatzkleber ausgeglichen. Mit dem Mörtel des Wärmedämmverbundsystems wurde das Klebeband zudem eingeputzt.

Abb. 6: Luftdichtung der Fenster außenwand-bündig

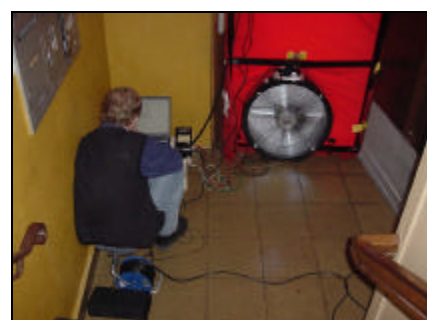
Auf Grund nicht ausreichender Erfahrungswerte war es nicht möglich, im Planungsstadium einen fundierten n_{50} -Zielwert festzulegen. Im Vorfeld wurde ein Blower-Door-Test durchgeführt, der für das Gesamtgebäude zu $n_{50} = 4,9 \text{ h}^{-1}$ führte. Die drei übereinanderliegenden Wohnungen auf der Ostseite wurden einzeln gemessen und erbrachten folgende Werte: Wohnung EG: $n_{50} = 4,2 \text{ h}^{-1}$; Wohnung 1. OG: $n_{50} = 6,2 \text{ h}^{-1}$; Wohnung 2. OG: $n_{50} = 9,9 \text{ h}^{-1}$ [AnBUS 2002]. Daraus lässt sich ableiten, dass einerseits der Übergang zum Dachboden eine besondere Leckagequelle darstellt und zudem zwischen den Wohnungen relativ hohe Undichtigkeiten bestehen.

Abb. 7: Blower-Door-Messung – n_{50} vorher $4,9 \text{ h}^{-1}$ nachher $0,35 \text{ h}^{-1}$

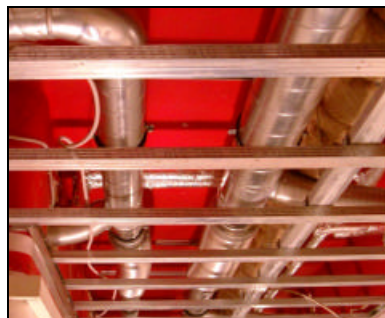
Durchführungen vom Flur zu den Wohnungen wurden mittels Kernbohrung erstellt, was mit den vorhandenen Absaug-Kernbohrgeräten prinzipiell einfach und staubfrei durchführbar war. Probleme ergaben sich aber auf Grund der sehr umfangreichen und unstrukturiert verlegten Elektroleitungen im oberen Wandbereich der Flure und Materialwechseln zwischen Holzstützen und losem Mauerwerk.

Abb. 10: Lüftungs- und Heizleitungen unter Flurdecke

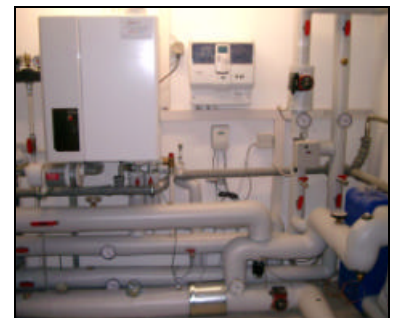
Abb. 11: Kunst am Bau: Dämmung der Leitungen im Heizraum
