Energieeffiziente Wohngebäudesanierung mit Faktor 10

Beispiel Jean-Paul-Platz 4 in Nürnberg

Burkhard Schulze Darup, Architekt, Augraben 96, 90475 Nürnberg schulze-darup@t-online.de

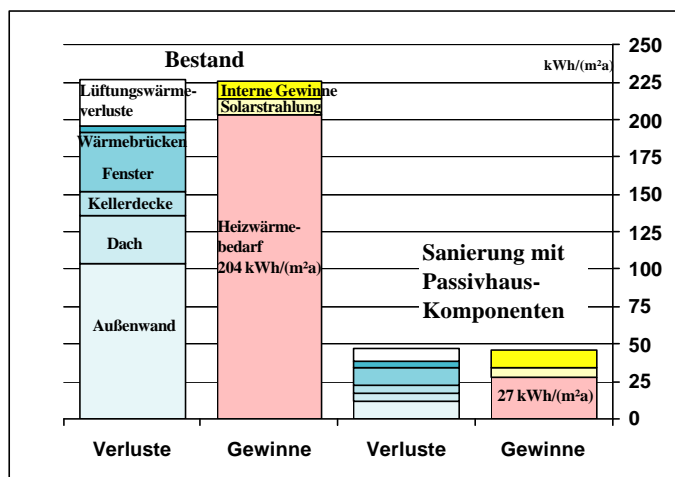
Der Heizwärmebedarf (Berechnung nach PHPP / EN 832) betrug vor der Sanierung $204 \text{ kWh}/(\text{m}^2\text{a})$ und wird durch die Maßnahmen auf $27 \text{ kWh}/(\text{m}^2\text{a})$ gesenkt. Aus primärenergetischer Sicht und hinsichtlich der CO_2 -Reduktion wird der Faktor 10 überschritten. Die Maßnahmen amortisieren sich energetisch nach weniger als zwei Jahren.

Abb. 8: Energiebilanz und Heizwärmebedarf – vor und nach der Sanierung

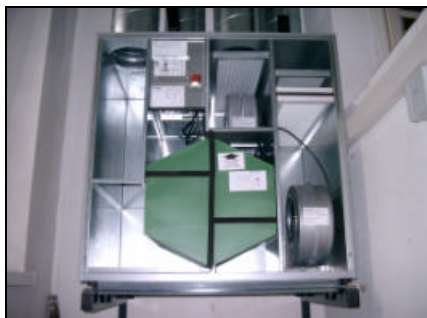
Abb. 9: Lüftungsgerät - Innenansicht

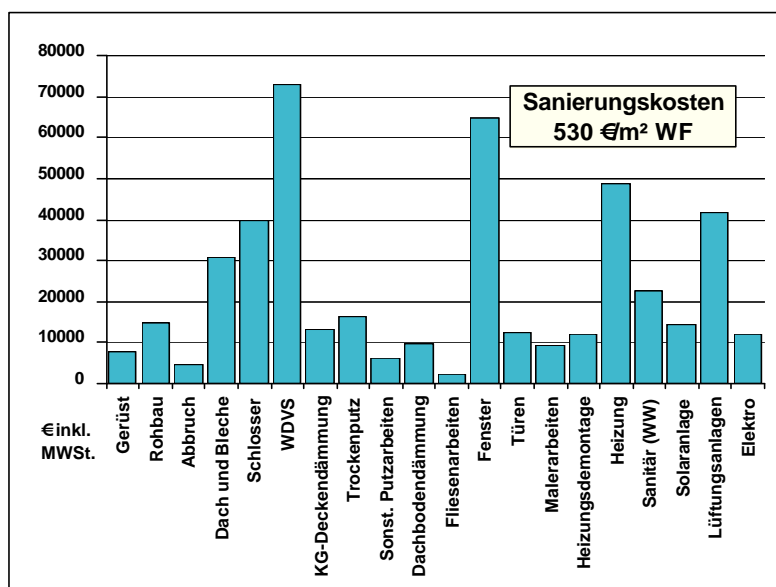
Die Baukosten betragen 530 € pro m² Wohnfläche (nach DIN 276 Kostengruppe 300/400 inkl. MWSt.) und unterschreiten damit zahlreiche Vergleichsobjekte ohne Passivhaus-Komponenten [Schulze Darup 2003].

Mehrkosten für die Passivhaus-Komponenten gegenüber einer standardmäßigen energetischen Sanierung betragen etwa 100 € pro Quadratmeter Wohnfläche [Schulze Darup 2000].

Abb. 12: Baukosten nach DIN 276 Kostengruppe 300/400

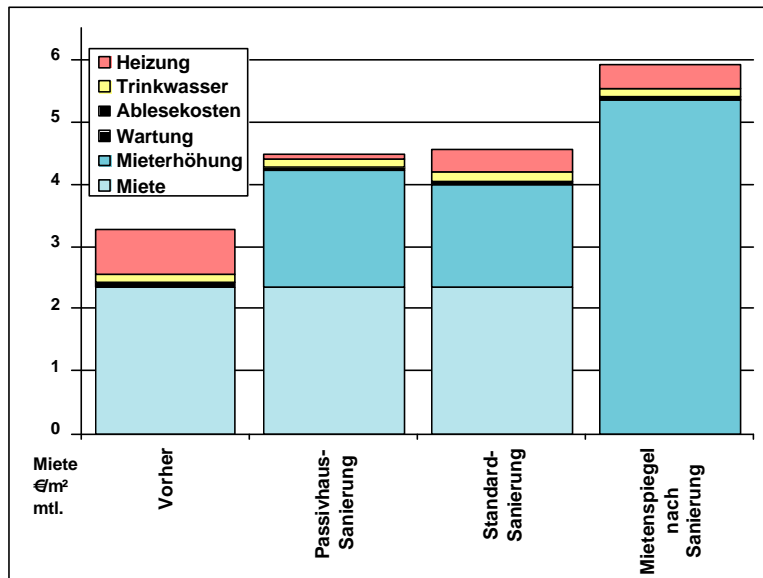
Abb. 13: Monatliche Mietkosten und Betriebskosten pro m² Wohnfläche im Vergleich

Die Kaltmiete der Bestandswohnungen am Jean-Paul-Platz lag bei ca. 2,35 € und damit deutlich unterhalb des Mietenspiegels. Ähnlich günstige Wohnungen mit fast 150 m² Wohnfläche sind in ganz Nürnberg nicht zu erhalten. Die Mieterhöhung beträgt 1,87 €/m² im Monat, wobei die umlagefähigen Kosten nicht voll ausgeschöpft wurden. Unter Einbeziehung der Betriebskosteneinsparungen ergibt sich eine resultierende Erhöhung von etwa 1,20 €/m² (vgl. Abbildung links).
